**ACESSIBILIDADE E SEGURANÇA DO TRABALHO: UM ESTUDO DE CASO NO
COMPLEXO FAET NA UNIVERSIDADE FEDERAL DE MATO GROSSO (UFMT)**

Trabalho Final de Curso apresentado ao Departamento de Engenharia Elétrica da Universidade Federal de Mato Grosso, como requisito parcial para a obtenção do título de Bacharel em Engenharia Elétrica.

O presente trabalho consiste em um estudo de caso descritivo, no qual será feita uma análise sobre a acessibilidade do complexo FAET na UFMT com o intuito de avaliar a atual estrutura física, de modo a identificar se as adaptações arquitetônicas atuais estão em conformidade com a NBR9050 (norma de acessibilidade) e se são de fato eficientes. Tendo como foco principal avaliar as condições de trabalho para servidores/colaboradores que atuam no departamento de engenharia elétrica, como professores, técnicos administrativos e afins. Devido a pluralidade de deficiências, este estudo se limitará a analisar apenas a acessibilidade que se destina às Pessoas com deficiência física, no qual também se aplica às pessoas com mobilidade reduzida, porque tais adaptações também favorecem outros indivíduos como: pessoas obesas, cardíacas, gestantes e idosos. O complexo FAET foi

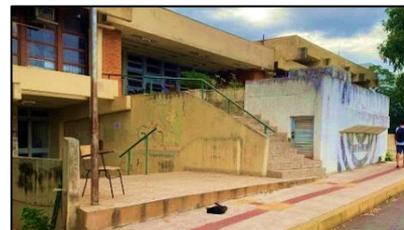
Fig. 2. Entrada Principal A1

Sendo **R1** a primeira rota que parte do estacionamento E1, considerando as vagas localizadas logo em frente do prédio, até P1. Nesta rota o acesso ao complexo é feito por A1 (entrada principal), onde há os primeiros obstáculos: rebaixamento da calçada, escadas com degraus de dimensões irregulares e pisos deteriorados, guarda-corpos com corrimão fora do padrão ou ausente. A única forma de acesso é apenas por escadas, conforme Figura 2. Deste modo, o acesso ao prédio por essa rota é custoso ou impossível para as pessoas com deficiência física/mobilidade reduzida que se locomovem utilizando equipamentos ou recursos especiais como cadeira de rodas e Dispositivos Auxiliares de Marcha (bengalas), por exemplo.

Neste caso, o acesso fica limitado às pessoas sem deficiência, e alguns casos de mobilidade reduzida e PCD que conseguem subir/descer as escadas utilizando o corrimão do guarda-corpo como suporte. Apesar das pessoas sem deficiência conseguirem utilizar tal acesso o mesmo não é totalmente seguro, expondo-as à riscos como de queda ou lesões devido a presença de alguns pisos quebrados, dimensões erradas dos degraus da escadas e ausência de corrimãos.

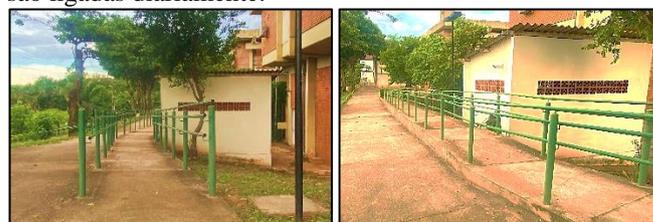
Fig. 3. Rampa 1 de acesso a A2

Outro meio de acessar o complexo FAET é pela rota R2 entrando por A2 (entrada lateral), ou seja, é uma rota alternativa para quem estaciona em “E1” ou pra quem apenas desembarca na frente do complexo, mas não consegue utilizar escadas. A entrada A2 fica localizada à 2,3m abaixo do nível da rua, sendo acessada por meio da Rampa 1. Como mostrado na figura 3, é possível identificar: ausência de faixa de pedestre para chegar até a calçada; rebaixamento na calçada para circulação de cadeira de rodas; rampa com piso regular, patamares, guarda-corpos e corrimãos contínuos (conforme norma). Apesar da longa distância percorrida de E1 até A2, essa adaptação foi feita depois da construção do complexo, e em casos de reforma a norma é flexível. Além disso, foi observado a ausência de iluminação artificial, apesar de ter luminárias instaladas ao longo da rota foi verificado que não são ligadas diariamente.

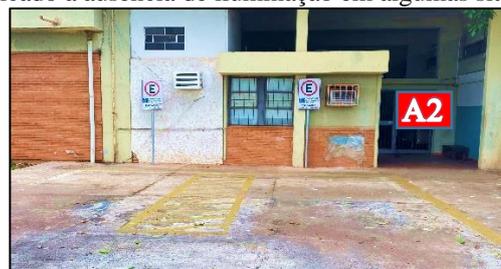
Fig. 4. Vagas reservadas em E2

Na Rota **R3** o ponto de partida é E2, onde há duas vagas de estacionamento reservadas com sinalização vertical, espaço de circulação entre as vagas, piso regular, luminárias instaladas, à aproximadamente 7m de distância de entrada A2, como mostrado na figura 4. Apesar das luminárias, já foi identificado a ausência de iluminação em algumas situações.

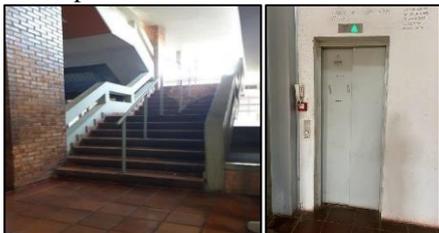
Fig. 5. Escadaria A e Elevador A (bloco A)

A2 está no piso inferior (abaixo do nível da rua) e P1 está no piso superior, então para fazer esse deslocamento vertical há duas formas: escadaria A ou elevador A. A circulação vertical principal deve ser o elevador A (bloco A) que atende todos os tipos de deficiência física, e o mesmo deve estar em pleno funcionamento, caso contrário o acesso só é possível pela escadaria A, ambos mostrados na figura 5. Em entrevista, alguns funcionários relatam constante inoperância do elevador e acabam optando por utilizar as escadas devido ao receio de ficarem presos no mesmo. Já a escadaria A (bloco A) que dá acesso a P1 tem degraus de dimensões variáveis, pisos desgastados com ausência de revestimento antiderrapante, e corrimãos fora do padrão.

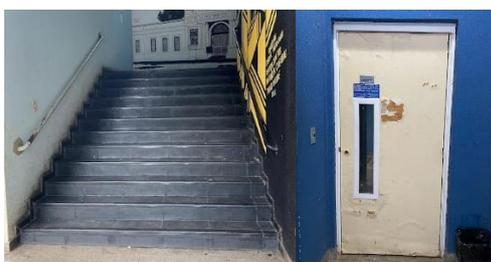
Fig. 6. Escada X e Elevador X de acesso a P2 (superior)

A rota **R4** é feita por professores que irão ministrar aulas no bloco 1, há salas no piso inferior e superior. Partindo de P1 pode ser utilizado o elevador 1 (bloco 1) ou escadaria 1 (bloco 1) para descer ao piso inferior, a partir daí o acesso às salas do mesmo nível em P2 pode ser feito sem maiores dificuldades. Já o acesso ao piso superior de P2 pode ser por meio do elevador 1 ou pela escadaria 1, conforme figura 6. Neste caso, o elevador 1 é o meio de circulação vertical principal. De modo geral, para percorrer a rota R3 é necessário que ambos elevadores A e 1 estejam funcionando de modo satisfatório, caso contrário tal rota se torna mais custosa ou até impossível de circular dependendo da condição física do colaborador.

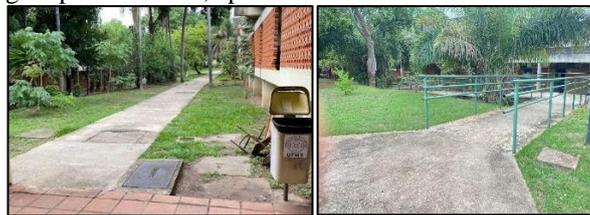
Fig. 7. Corredor de acesso e Rampa 2

A rota **R5** é mais extensa que as demais, ela dá acesso ao bloco D onde estão localizadas salas de aula, sala dos técnicos, laboratórios e salas dos professores. Partindo de P1 é necessário descer para o piso inferior do bloco A, utilizando novamente o elevador A ou escadaria A, percorrer os corredores passando pelos blocos B e C, com pisos parcialmente deteriorados e nivelados. O ponto P3 fica localizado no bloco D, tendo postos de trabalhos tanto no piso inferior quanto no superior. Chegando ao bloco D há duas opções de circulação vertical: a escadaria D que dá acesso tanto ao piso superior quanto ao inferior do bloco, e a Rampa 2 que dá acesso apenas ao piso inferior. A única forma de acessar as salas de aula do piso superior de P3 é por meio da escadaria D (figura 8) com pisos quebrados, guarda-corpo e corrimão deteriorados, e com o agravante de estar parcialmente exposta

a intempéries. Para chegar até a rampa 2 é preciso percorrer um corredor externo que fica paralelo a rampa, sem qualquer cobertura ficando exposto à intempéries (figura 7). Além disso, foi identificada a ausência de iluminação artificial e a circulação de motocicletas desrespeitando os pedestres que trafegam pelo corredor, apresentando riscos aos mesmos.

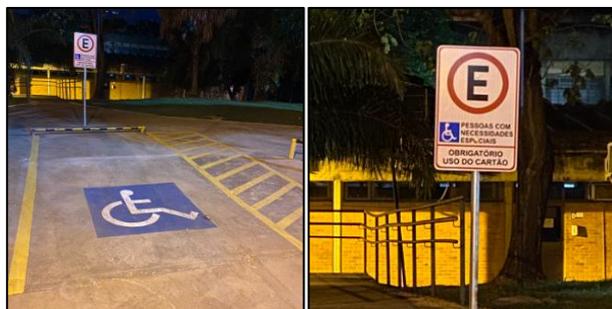
Fig. 9. Vaga estacionamento "E3"

- Localização: está localizado há 7,2m da rampa 2 que dá acesso ao piso inferior do bloco D, conforme indicado em "E3" na figura 1. Essa vaga é destinada apenas à PCD. Não há circulação de demais veículos ao entorno, deste modo está em conformidade com o item 6.14.1.2, alínea d).
- Sinalização: A vaga conta com sinalização vertical, conforme item 6.14.1, conforme mostrado na figura 9, apesar da sinalização ser diferente do modelo indicado pelo CONTRAN (figura X do anexo A) tal sinalização está em conformidade com a norma. Além disso, também conta com uma sinalização horizontal com o símbolo SAI, em conformidade com o Item 5.3.2.
- Condições da vaga: conforme indicado no item 6.14.1.2, há uma área de circulação de 1,2m ao lado da vaga em conformidade com a alínea b).
- **Conclusão:** a vaga de estacionamento reservada está em conformidade com o previsto na NBR9050.
