**ACESSIBILIDADE E SEGURANÇA DO TRABALHO: UM ESTUDO DE CASO NO
COMPLEXO FAET NA UNIVERSIDADE FEDERAL DE MATO GROSSO (UFMT)**

Trabalho Final de Curso apresentado ao Departamento de Engenharia Elétrica da Universidade Federal de Mato Grosso, como requisito parcial para a obtenção do título de Bacharel em Engenharia Elétrica.

O presente trabalho consiste em um estudo de caso descritivo, no qual será feita uma análise sobre a acessibilidade do complexo FAET na UFMT com o intuito de avaliar a atual estrutura física, de modo a identificar se as adaptações arquitetônicas atuais estão em conformidade com a NBR9050 (norma de acessibilidade) e se são de fato eficientes. Tendo como foco principal avaliar as condições de trabalho para servidores/colaboradores que atuam no departamento de engenharia elétrica, como professores, técnicos administrativos e afins. Devido a pluralidade de deficiências, este estudo se limitará a analisar apenas a acessibilidade que se destina às Pessoas com deficiência física, no qual também se aplica às pessoas com mobilidade reduzida, porque tais adaptações também favorecem outros indivíduos como: pessoas obesas, cardíacas, gestantes e idosos. O complexo FAET foi

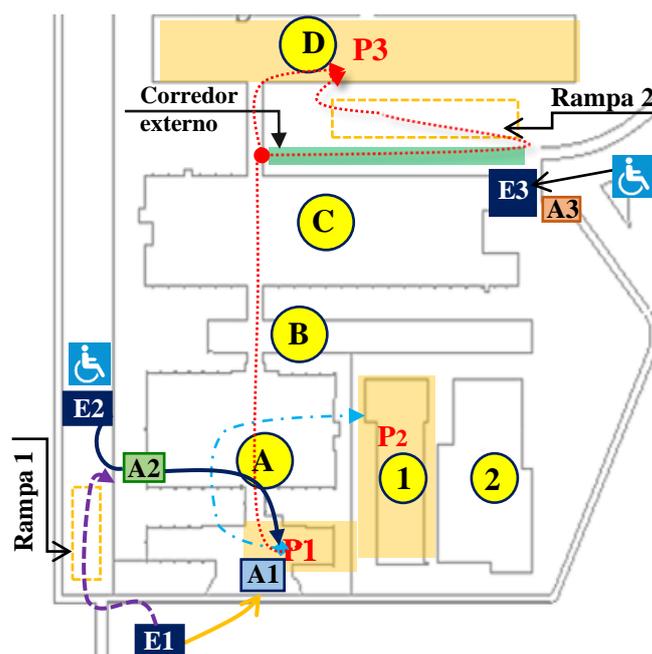
Fig. 1. Complexo FAET

- **Localização:** está localizado há 8,8m da entrada lateral do complexo conforme indicado em "E2" no esquema da figura 1. E2 é destinado apenas para as 2 vagas PCD, ou seja, não há circulação de demais veículos ao entorno, conforme mostrado na figura 4. Deste modo está em conformidade com o item 6.14.1.2, alínea d).

- Localização: está localizado há 7,2m da rampa 2 que dá acesso ao piso inferior do bloco D, conforme indicado em "E3" na figura 1. Essa vaga é destinada apenas à PCD. Não há circulação de demais veículos ao entorno, deste modo está em conformidade com o item 6.14.1.2, alínea d).
- Sinalização: A vaga conta com sinalização vertical, conforme item 6.14.1, conforme mostrado na figura 9, apesar da sinalização ser diferente do modelo indicado pelo CONTRAN (figura X do anexo A) tal sinalização está em conformidade com a norma. Além disso, também conta com uma sinalização horizontal com o símbolo SAI, em conformidade com o Item 5.3.2.
- Condições da vaga: conforme indicado no item 6.14.1.2, há uma área de circulação de 1,2m ao lado da vaga em conformidade com a alínea b).
- **Conclusão:** a vaga de estacionamento reservada está em conformidade com o previsto na NBR9050.

Fazendo uma análise a partir do acesso ao complexo da FAET, foi possível verificar que a mesma possui 3 entradas, sinalizadas na figura 1 apresentado como A1, A2, A3. Apenas as entradas A2 e A3 partindo de E2 e E3, respectivamente, estão em conformidade com a norma. Haja visto que a norma estabelece que todas as entradas das edificações e/ou equipamentos urbanos devem ser acessíveis, porém a mesma também permite que em casos de reformas ou de impossibilidade deve-se adaptar o maior número de acessos. Portanto, nesse caso o acesso ao complexo é considerado acessível de modo geral.
